ビルメンテナンス業  
ヒヤリ・ハット報告シート 1

タイトル	給排気ファン点検足場（キャットウォーク）昇降口ふた改善		
いつ	2023年	8月	1日（火） 午前・午後 10時00分ごろ
どこで	新宿西口地冷管理所 給排気ファン機械室

タイトル 給排気ファン点検足場（キャットウォーク）昇降口ふた改善

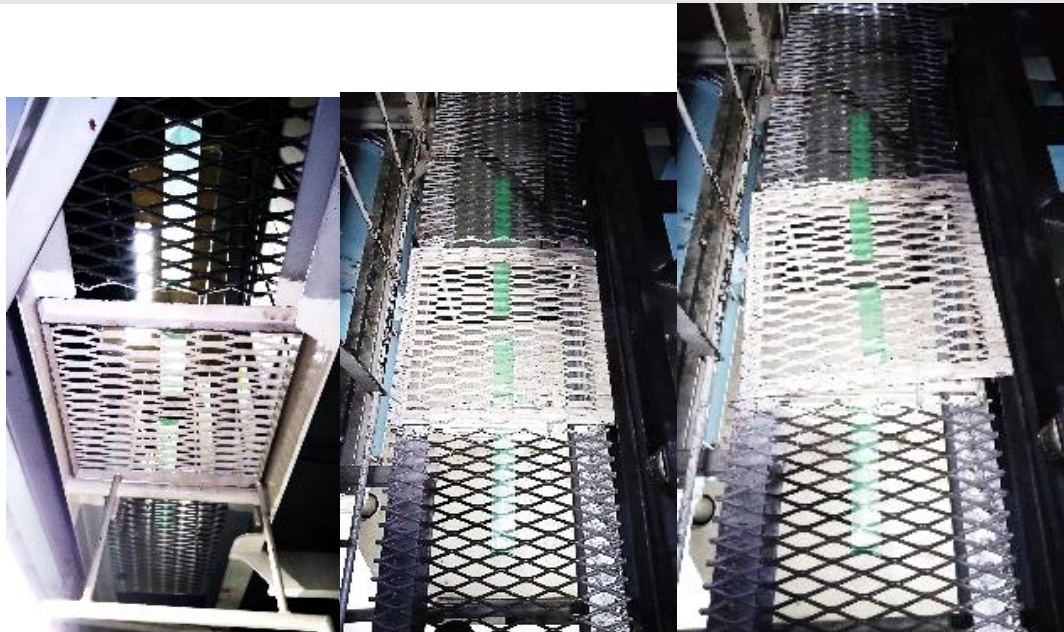
ヒヤッとした・ハットしたこと  
点検足場（キャットウォーク）昇降口ふたが若干ずれて正しく収まっていなかった。それによりその上を通過した際、昇降口ふたが外れ転落しそうになった。

原因  
前回点検時、正しい位置に昇降口ふたを収めていない状態で点検を終了していた。  
昇降口ふたは重く、操作性も悪い。

左写真：昇降梯子下から見た写真 昇降口ふたを持ち上げ点検足場（キャットウォーク）へ移動する

中央写真：昇降口ふたが正常に収まった状態

右写真：昇降口ふたがずれて正しく収まっていない状態（ヒヤリハット発生時の状態）

対策  
昇降口ふたを中割れ構造でヒンジ開閉式に改造。ふたを閉めた時にずれが発生しない構造にした。  
中割れ構造にする事により、重さを分割。操作性を改良した。

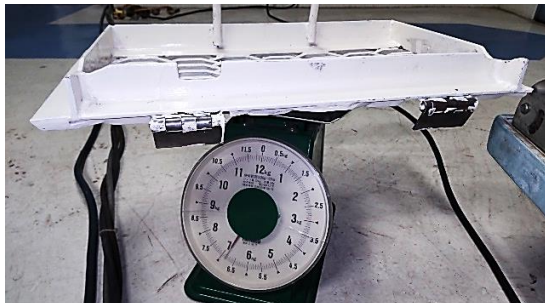
改善前の昇降口ふたの重量 6.9 kg
