担当者使用欄	
会社名	綜通アメニティサービス株式会社

タイトル	排水ピットグレーチング開口部でのつまずき		
いつ	2024年 3月 7日 (木)	午前・ <u>午後</u>	3時 00分ごろ
どこで	地下2階機械室

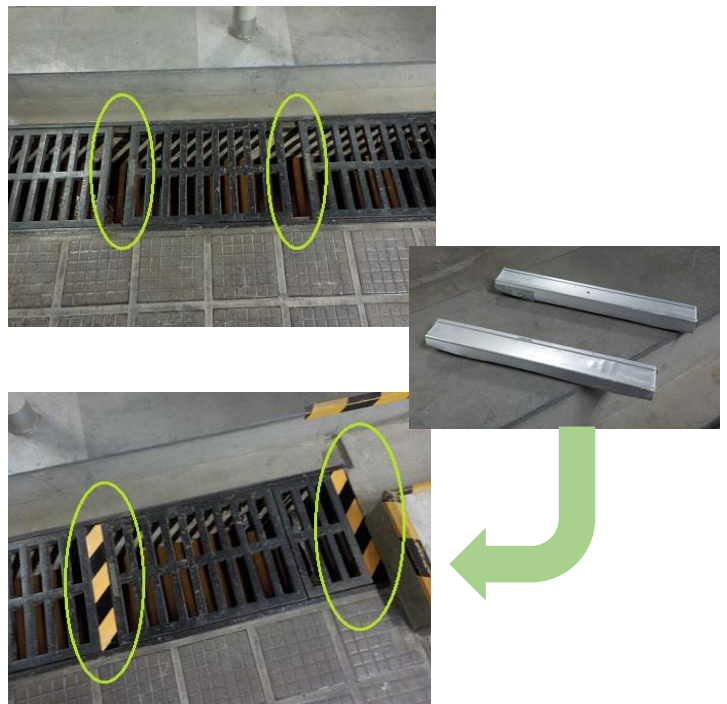
イラスト・写真

ヒヤットとした・ハットとしたこと
分割グレーチングの隙間に、足が嵌って転倒しそうになった。

原因
分割グレーチングが少しずつ滑って移動し、小さな隙間が、大きくなっていったと思われる。

対策
隙間幅に合った鋼材で隙間を塞ぐとともに、不用意にグレーチングの上を歩かないよう注意喚起としてトラテープを貼った。
他の分割グレーチング設置箇所についても同様に隙間が大きくなっていないか確認し、必要に応じて対策をした上、今後は館内巡回等の作業時に隙間の空き具合を目視点検する。
