# 災害発生報告 事例集

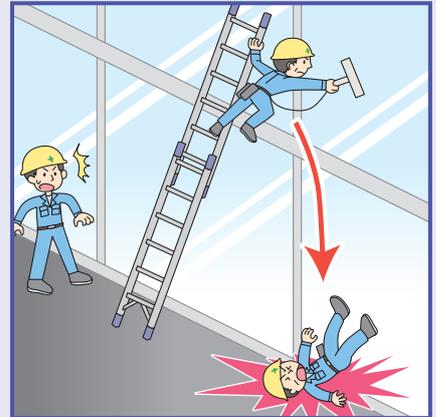
作業員3名で2階建オフィスの床面及びガラスの清掃作業を行っていた。被災者は道路に面したガラスの清掃を担当した。2連梯子を使用し、梯子の棧に乗った状態で2階のガラスを清掃していた。ガラスの右側部分を拭こうとして右側へ不安定な姿勢をとったためバランスを崩し、高さ4～5 m付近から地面に墜落した。アスファルト道路に右側頭部、右肩等を強打し救急車で市内病院に搬送され、頭部等に緊急手術を受けた。

- ① 2 m以上の高さの作業を、2連式梯子を用い、安全帯を着用しないで単独で作業していた。
- ② 梯子上で右側に手を伸ばし不安定な姿勢で作業を行なった。
- ③ 作業補助者がいなかった。
- ④ ヘルメットは着用していたが、墜落用でなかった。

- ① 伸縮ポール等を使用し、地上からの清掃作業とする。
- ② ローリングタワー（移動式組て足場台）を使い清掃作業を行なう。
- ③ 梯子作業となる場合は、安全帯の着用・安全帯を取付ける設備を設ける。また、ヘルメットは墜落用を着用させる。
- ④ 作業員の安全確保のための作業補助者を配置する。
- ⑤ 道路を通行している第三者等の被災防止を図るため、警備員等を配置する。

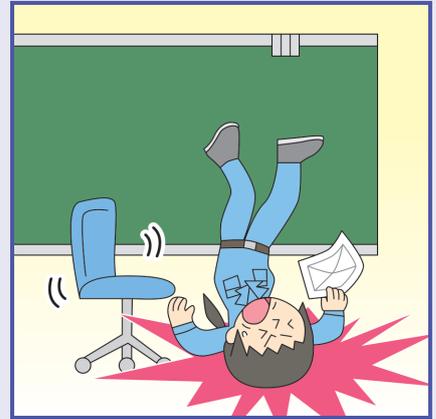
講義室（5階）黒板清掃作業中に黒板最上部アルミ枠部に付着していたチョークの粉汚れを取り除く為、その場にあった事務椅子を踏み台にしようと足を掛けたところ椅子が動き仰向けに転倒してしまった。その際、後頭部と背部と両肘を床面に打ってしまった。

- ①禁止されている「踏み台作業」を行おうとしたこと。
- ②高所ワイパーを使用することになっていたが、失念してしまったこと。
- ③事務椅子を踏み台にしようとしたこと。

- ①踏み台等の上がる作業は禁止となっていることを再度周知徹底する。
- ②高所作業は高所ワイパーで地上から作業することを周知徹底する。

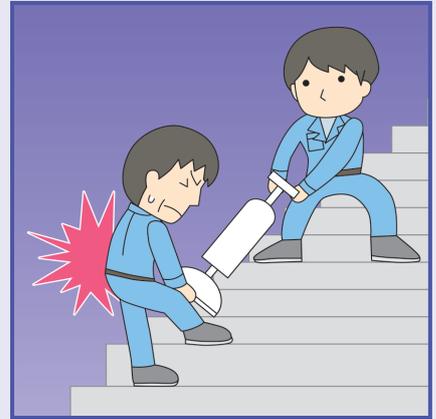
定期清掃の床洗浄の為、ポリッシャーを二人で持って、階段を移動した。エレベータの無い4階建ての物件であり、二人でポリッシャーを4階に上げて、その階の作業終了後に一階ずつ降ろした。その際、被災者は下側を持っていた。作業終了後に片付けをしていたら、腰に痛みを生じた。

- ①作業前の準備運動がなされていない。
- ②重量物の運搬作業について教育がされていなかった。
- ③作業環境に応じた資機材の選定を間違えた。

- ①腰痛予防の為の作業前の準備運動をする。
- ②人力でポリッシャーの階段移動する必要がある場合は、14インチ(40kg)ではなく、12インチ(29kg)のものを使用することとする。
- ③腰痛ベルトを使用する。
- ④重量物の運搬作業の教育をする。

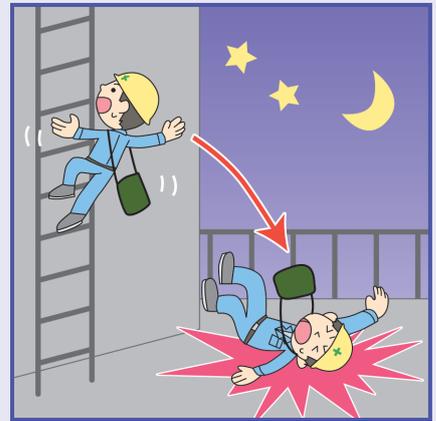
就業場所である本館屋上南東機械室にて夜間定期点検、給排気ファン点検を行うため、タラップを上って点検場所へ移動している途中にバランスを崩し、タラップから墜落した。その際、背部から転落、背、腰、左腕を地面に強打した。

- ①点検工具一式が入ったバッグ(重さ約7~8kg)を肩に掛けた状態でタラップを上ったこと。
- ②バランスを崩した時にタラップを掴み損ねてしまった。
- ③安全帯を使用していない。

- ①工具バッグはロープを使い、受け渡す。(荷物を持ってタラップを上り下りしない。)
- ②タラップに滑り止めテープを貼り付ける。
- ③安全帯の使用、保護帽(墜落衝撃防止用のヘルメット)を着用する。
- ④タラップに背かごを設置する。
- ⑤墜落防止用口リップを使用する。

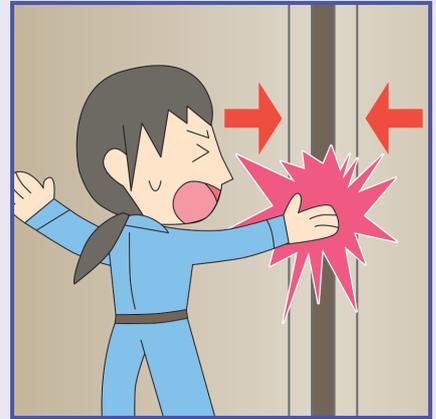
清掃作業中、天井スライド式パーテーションを収納して壁際に移動させていたところ、パーテーションとパーテーションの間に右手を挟み受傷した。

- ①接触動線上に身体部を残したため。
- ②日常業務を繰り返す内、業務に慣れが生じた。
- ③接触すれば、大けがに繋がる危険性を見逃していた。

- ①作業手順書を作成し、これに基づいて安全教育をする。
- ②危険作業時は安全作業責任者と作業する。
- ③間仕切り移動速度を低速化し、前後の安全確保をする。

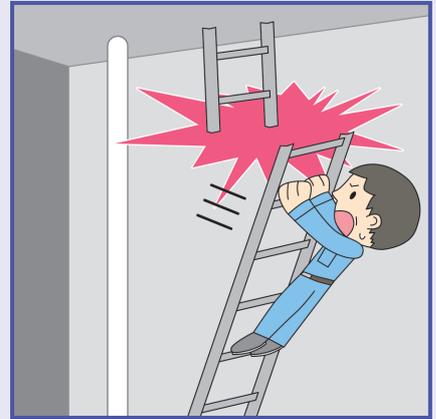
屋上塔屋に設置された高置水槽の排水バルブ点検のため、水槽に取り付けてあったタラップをつかんだところ、タラップが外れてバランスを失い、約3m下へ墜落し負傷した。

- ①水槽に取り付けてあったタラップが、何らかの原因で外れた。
- ②ヘルメットを着用していなかった。
- ③タラップ等の設備の点検が実施されていなかった。

- ①水槽に取り付けてある「タラップ」が経年劣化等により不具合が生じていないかを確認する。
- ②ヘルメットを着用させる。
- ③タラップなどの設備の定期点検を実施する。

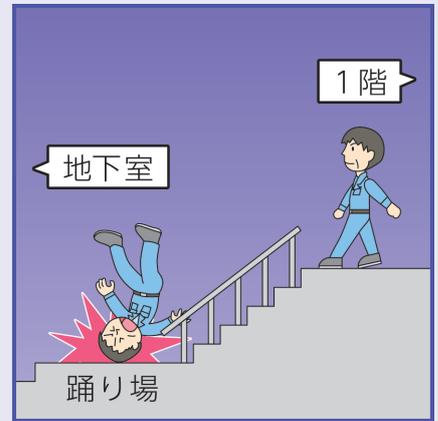
仮眠後、早朝の業務（開錠・点検・巡回等）を開始する準備のため一階から地下への階段を降りる途中、足を踏み外して階段から転落し、途中の踊り場で倒れ、頭を強打した。

- ① 階段が滑りやすかった。  
(階段は「大理石造りで滑り止めが施されていたが滑りやすかった」)
- ② 手すりをつかんでいなかった。
- ③ 仮眠後で、身体感覚が鈍っていた。

- ① 階段は滑りにくいものにする。(持ち主へ依頼する)
- ② 階段では、必ず「手すり」をつかんで上り下りをする。
- ③ 仮眠後の業務開始前には、必ず軽い運動をして、体調を整える。
- ④ 階段が暗い場合は、照明を明るくする。

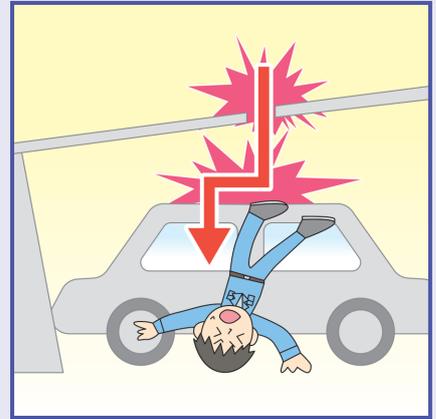
駐車場カーポート屋根の清掃を行っていた際、足場にしていた支柱から足を滑らせ屋根の亚克力板を破り、屋根の下に駐車していた車のうえに落ち、車体から滑って床面に落ちた。落ちた際、鼻を亚克力板で切り、出血したため、近くの病院で診察を受け、3針縫った。

- ① 駐車場屋根の支柱を足場にして作業を行ったため。
- ② 安全帯を使用していなかった。

- ① 屋根の上に乗らず、リーチポール等の長柄の道具を使用して作業を行う。  
※作業前のミーティングで作業方法、使用する道具の再確認を徹底する。

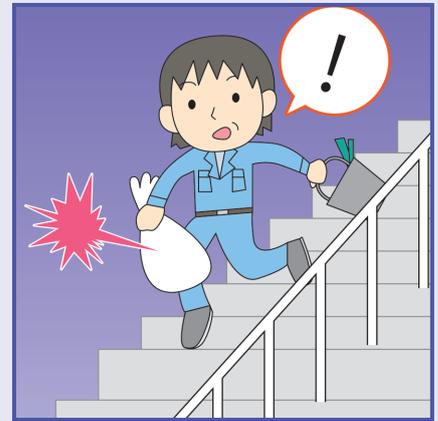
清掃作業中の階段の移動で27階から26階に階段を使って下りる際に両手に清掃道具やゴミ袋を持っていて、2・3段、階段を下りたところで、自身が持っていたゴミ袋に足を引っかけて、踊り場に転落する。

①両手に物を持って、階段移動していた。

- ①両手に物を持つての階段移動はしない。
- ②階段移動の際は、片手は必ず空けて、手すりをつかんで移動する。

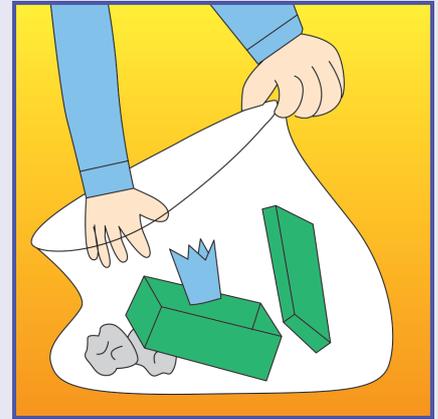
館内地下2階ゴミ処理室においてゴミ分別作業中、中に入っていたコップのガラス片で指を切った。

- ①ゴミ分別作業の危険性について注意が不足していて不用意にゴミを扱った。
- ②手袋は着用していたが、開封時に外してしまった。

- ①ゴミ分別作業の危険性についてあらためて周知する。(内容のわからない袋は手で直接触れない)
- ②ゴミ分別作業の際は防刃手袋を着用するようにする。
- ③不審なゴミについては責任者に報告し、指示を仰ぐ。

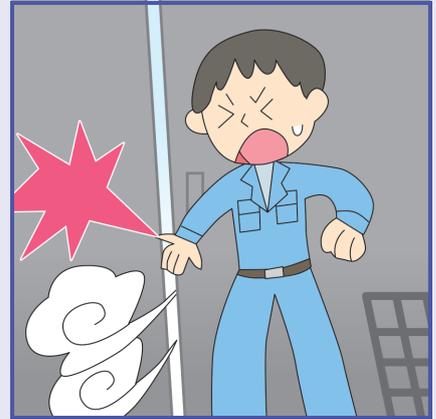
風が強く吹いている日、非常階段の点検のため、10階の非常階段出入口ドアを開けようとしたが、風が強く、ドアがなかなか開かなかった。左手でドアノブを握り、右手でドアの端を押して開けようとしたとき、強風によりドアが閉まり、右手小指をドアと枠の間に挟まれた。

右手をドアの端に置いたこと。

- ①強風の時にドアを開閉する時は両手でドアノブをつかみ開閉する。
  - ②出入口ドアに「強風時はドアの開閉は、手の指などをケガしないように慎重に行う」の張り紙を貼る。
- ※台風などの強風時には作業は行わない。

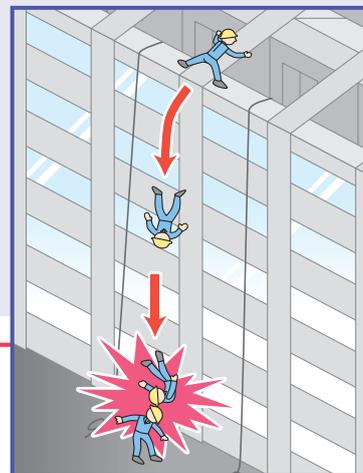
平成26年6月、8階建てビルの窓ガラス清掃の作業のため、6階のベランダからブランコ作業で下りる準備中に墜落し、下方にいた労働者に激突した。墜落した労働者と激突された労働者が死亡した。

- ①この建物は各ベランダを横断することが出来ず、6階から8階までの外壁は傾斜面のセットバック構造となっている。ブランコ作業の労働者はセットバックの梁部、約1mをまたいで隣へ渡ろうとしたこと。
- ②作業導線へのルールがあったにも関わらずブランコ作業の労働者が守らなかったこと。
- ③自身の墜落防止のための親綱や堅固な支持物への安全帯を使用していなかったこと。

- ①事前調査において建物の構造等の危険箇所を記録し作業計画を立てること。
- ②作業手順を作業開始前ミーティングで十分に注意・確認をすること。
- ③親綱を設置し安全帯を必ず使用すること。

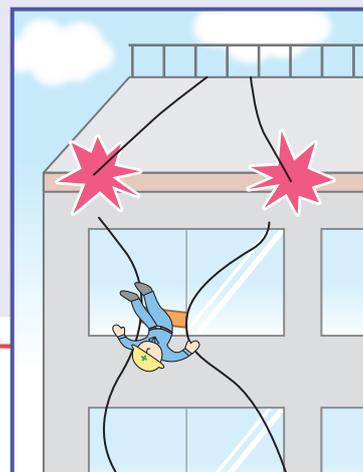
平成22年6月、8階建てビルの外面窓清掃作業のため、被災者は屋上にブランコをセットした後、6階の窓ガラスを清掃している時、建物の角にステンレス製の雨どいがあり、この雨どいへの巻き養生を付け忘れたことによりブランコのロープ2本が切断し、地上へ墜落して死亡したもの。

- ①ブランコ作業で窓清掃を行う際、左右にロープを振り支点が横ずれ(横流れ)を繰り返していたこと。
- ②接触する雨どいのステンレス製ナイフェツジとロープに巻き付け型養生材を使用しておらず、屋上に忘れていた。
- ③メインロープが切断しライフラインが横ズレ(横流れ)しない措置を行っていなかったこと。

- ①ロープは左右に振れても支点が擦れないようにすること。
- ②ロープに巻き付け型養生材を使用し、持ち忘れ防止の為、ブランコ台の吊りワイヤや吊りロープ部に巻き付けておくようにすること。
- ③支持物から真っ直ぐロープを設置すること。困難な場合は、メインロープ及びライフラインの作業余端等を利用して、それぞれのロープで引き寄せること。

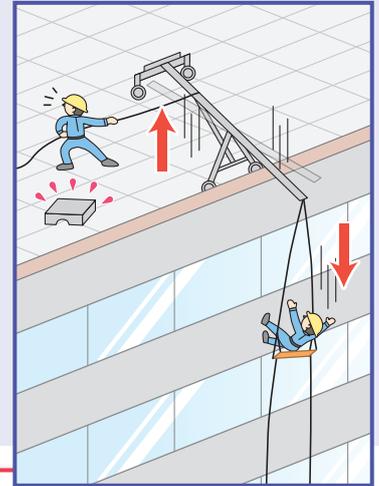
平成22年11月、窓ガラスを清掃するため、当該建物屋上（高さ約24m）に吊り下げ器具を設置し、吊り下げ用ロープにチェアを吊り、窓ふき作業を実施していた。清掃場所を移動するため2名で吊り下げ器具を移動させた後、吊り下げ器具の固定をするための親綱を張っていたところ、背後で声が出たため、振り返って確認したところ、パラペット付近にいた被災者が、吊り下げ器具とともに地上に墜落していた。吊り下げ器具のカウンターウェイト（作業時のバランス用、約60kg）を取り付けていなかった。

- ①カウンターウェイト及び親綱を吊り下げ器具（移動式吊り元）に取り付けていない状態にも関わらず、ブランコに搭乗したこと。
- ②ブランコ搭乗の際に安全帯を装着していなかったこと。
- ③ライフラインをメインロープと一体化して、同じ吊り元に接続していたこと。

- ①吊り下げ器具（移動式吊り元）を用いたブランコ作業では、作業開始前にカウンターウェイトがセットされていること及び親綱が取り付けられていることを複数で確認すること。
- ②安全帯を装着し、ライフラインに接続してから作業を行うこと。
- ③ライフラインはメインロープとは別の吊り元にとり、堅固な支持物から確実に緊結すること。

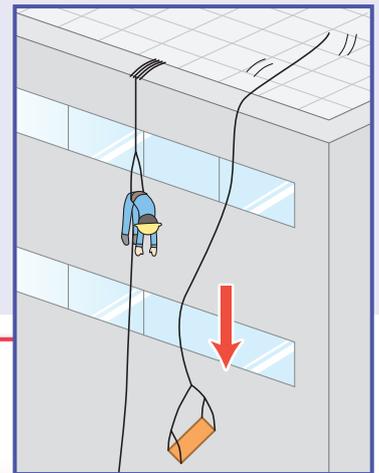
平成26年5月、被災者は、ビル窓ガラス清掃をブランコ作業で行っていたところ、メインロープが吊り元から外れブランコ台から墜落した。ライフラインにより地面への墜落は避けられたものの、安全帯で宙ぶり状態となった。被災者の救出には約1時間を要し、搬送先の病院で死亡が確認された。

- ①メインロープの支持物への緊結が、十分でなかったこと。
- ②ライフラインでの腰ベルト型の安全帯で墜落は避けられたものの、身体がその衝撃荷重に耐えられなかった。

- ①ロープの緊結方法について、十分な方法をとること。また、この方法を各労働者に周知・徹底させること。
- ②なるべく複数名による墜落防止措置の状況確認を行うこと。
- ③事業者は保護具の選定に際しては、墜落時の衝撃荷重等、作業者に負担の少ないフルハーネス型の安全帯等の推進に努めること。

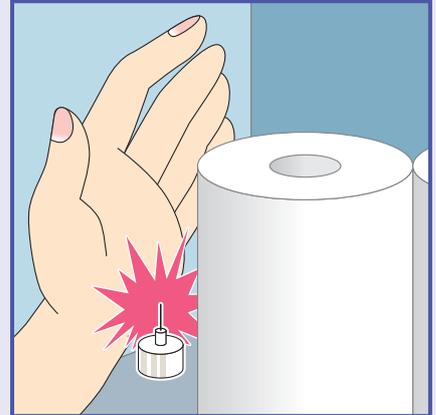
清掃係員Aは、客用女子トイレ個室にてペーパー補充のため、個室後方の台に設置してある予備ペーパーを取ろうとしたところ、予備ペーパーの陰にインスリン針（白色）が置いてあり、それに気が付かず左指に深く刺してしまった。すぐさま洗面所で手洗いをして、指を絞って血液を出して一時処置をした。

- ①作業中、ペーパーの陰に隠れていたインスリン針に刺さったため。  
(インスリン針のキャップは白色で気づきにくかった)

- ①普段から廃棄物や床等に潜んでいる注射針等に注意するよう、朝礼時のKY活動において注意喚起をしていたが、再度朝礼にて今回の事故ケース等を説明し、KYを引き続き徹底する。
- ②目視出来ない箇所へ、不用意に手などを入れない。

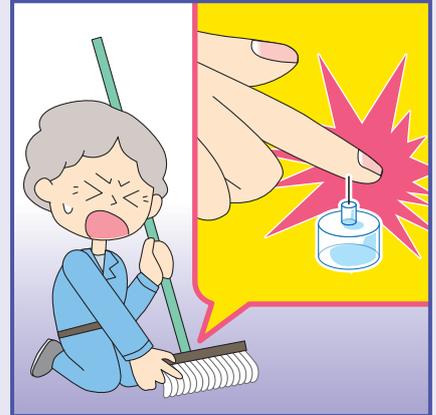
清掃員がトイレの個室をモップがけしていた際、  
房に異物がからまったため、取り除こうと右手をのばしたところ、  
注射針が手(指)にささった。

①モップ房にインスリン注射針が絡まるということを想定しておらず、  
教育が足りなかった。

- ①清掃器具をフラットモップへ変更する。
- ②作業前確認の際、目が届きにくい箇所も注意してみるよう教育する。
- ③利用者向けにインスリン針についての注意喚起をするよう  
お客様に依頼する。

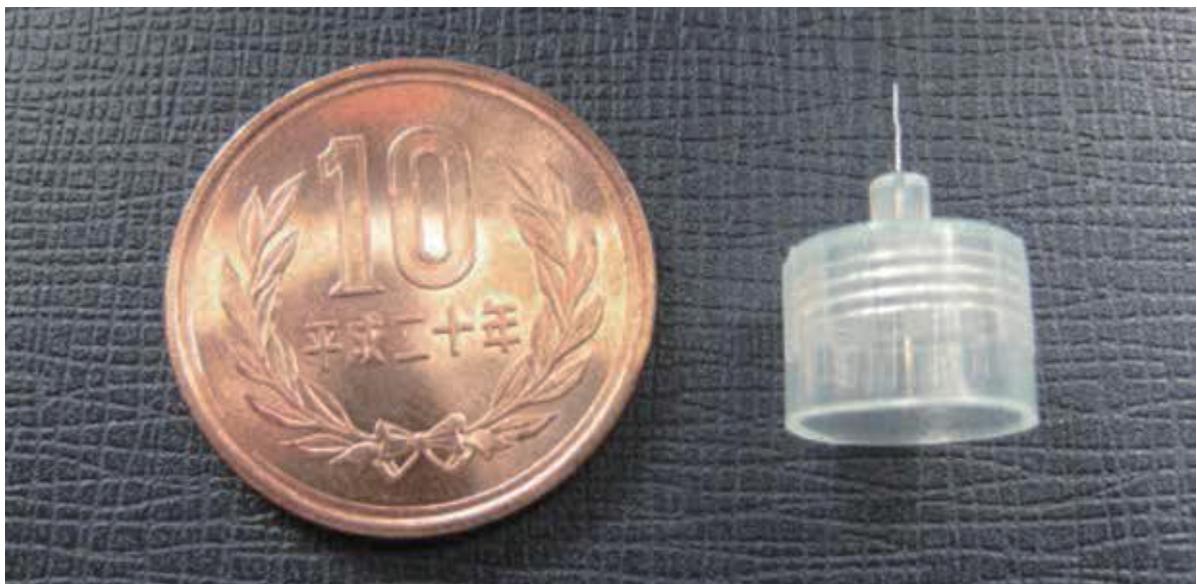
▲10円硬貨とインスリン用の注射針の比較。意外に小さく発見しにくいので注意したい。

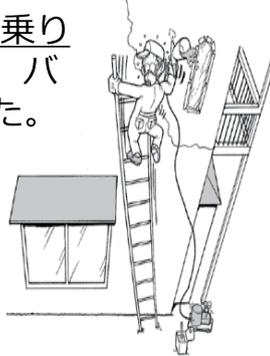
【事例】 はしごから身を乗り出して作業したところ、バランスを崩して墜落した。

はしごでの作業を選択する前により安全な代替策を検討する。

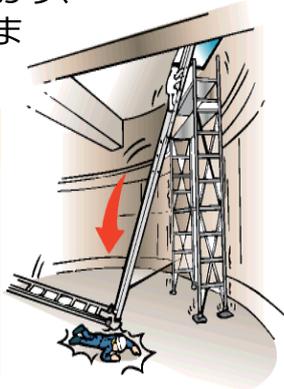
【事例】 はしごを使って降りようとしたところ、はしご脚部下端の滑り止めが剥がれており、はしごが滑ってそのまま墜落した。

はしごの上端または下端をしっかりと固定する。  
また、滑り止め箇所の点検を怠らない。

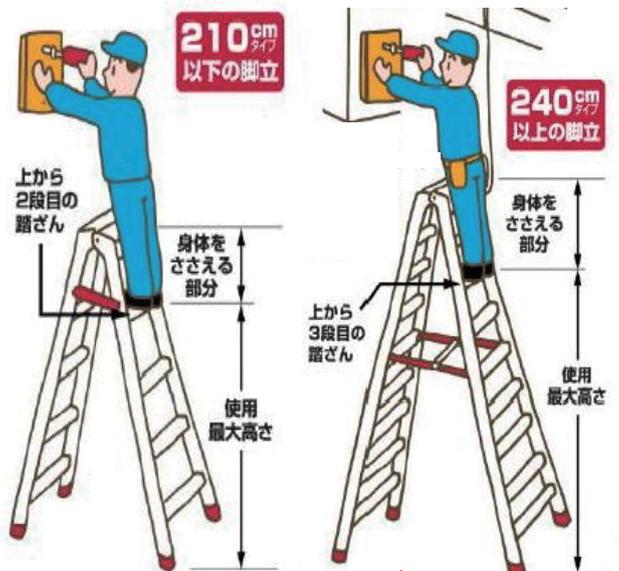
### 脚立の安全使用のポイント

※高さ2m以上での作業時は、ヘルメットだけでなく安全帯も着用しましょう!

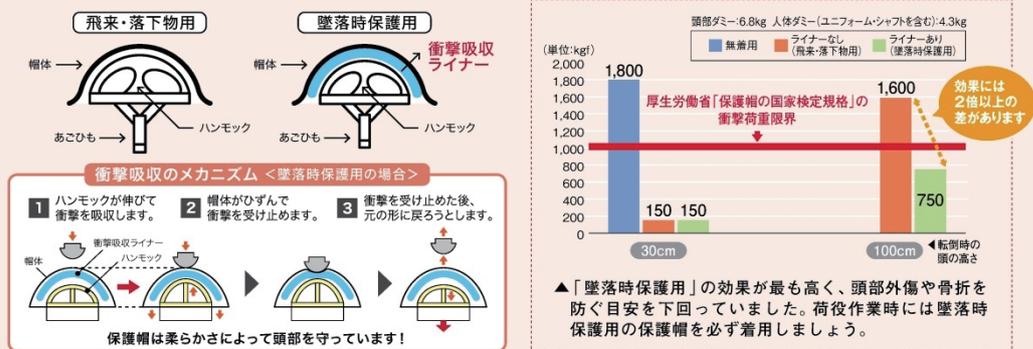
ここでは着用効果を知ってもらうため、「着用なし」、「飛来・落下物用」、「墜落時保護用」の3種類で頭部にかかる衝撃をグラフに示しました。100cmから転倒した時の効果には2倍以上の差があり、飛来・落下物用では効果が不十分なことが分かりました。

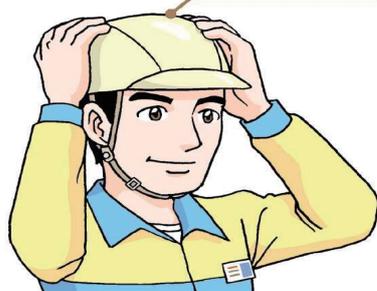
#### 必ず保護帽を着用！

特に1と3を忘れずに！  
 (死亡災害時によく見られた、忘れやすいポイントです)

#### 着用時5つのポイント

- 「墜落時保護用」を使用すること
- 傾けずに被ること
- あご紐をしっかりと、確実に締めること
- 破損したものは使わないこと
- 耐用年数を守ること
