タイトル	高所に存在するバルブ操作箇所を減らし墜落事故のリスクを回避する		
いつ	2022年 12月 20日(火)	午前	午後 10時 00分ごろ
どこで	冷凍機室

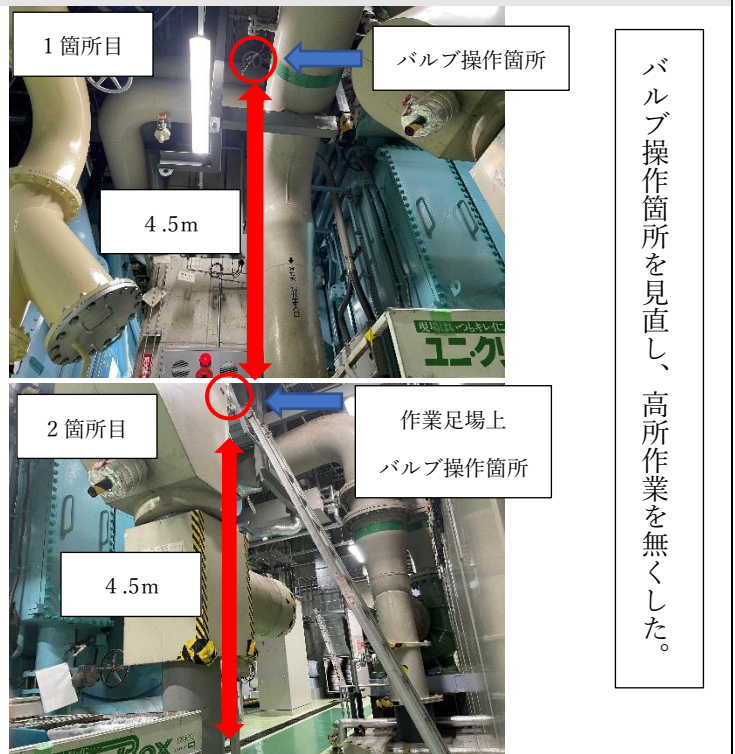
イラスト・写真

どういう作業、動作をしていた時に・どんな場面で
高所作業車を設置できない場所において、ハシゴや脚立を使用して高所のバルブ操作をしていた。

ヒヤッとした・ハッとしたこと
ハシゴや脚立を使用した際、安定性が悪くグラついて墜落する危険性を感じた。

高所作業で足場が悪くバランスを崩し易いため、墜落する危険性がある。
また、2箇所目の写真のハシゴは体重を掛けたときとなるためバランスを崩し易い。

手順書のバルブ操作箇所を見直し、高所でのバルブ操作を行わないように操作手順変更実施。
メーカーと打合わせを行い、操作手順に不備がないことを確認。
バルブ操作箇所を変更したことで高所作業が無くなり墜落事故のリスクが完全に無くなった。
さらに作業の効率化にも成功し作業時間も短くなった。
