ビルメンテナンス業
ヒヤリ・ハット報告シート 1

タイトル	冷却塔バルブ位置改善
いつ	2022年10月1日(土) 午前10時ごろ
どこで	病院屋上

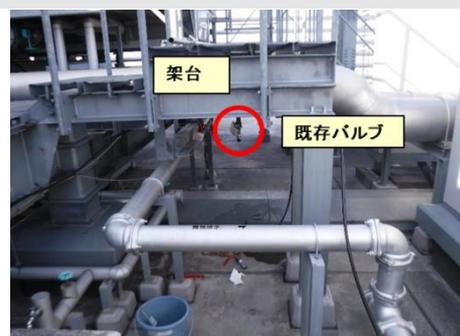
イラスト・写真

どういう作業、動作をしていた時に・どんな場面で
日常的に冷却水ブローのため、冷却塔架台下に入り込みバルブ操作をしていた

ヒヤットした・ハットしたこと
バルブ操作を終え外に出ようとした処、足元に気をとられ頭をぶつけそうになった

架台下奥に冷却塔バルブがあった。
架台までの高さが1メートルほどしかない。
体・足をかがめて架台下を通っていく。

架台下に入らずにすむように、かがまなくても済むよう安全な位置へコックを新設した。
