ノンワックス床材の
メンテナンスに関する
調査報告書

令和6年3月

公益社団法人東京ビルメンテナンス協会
建築物衛生管理委員会
調査研究小委員会

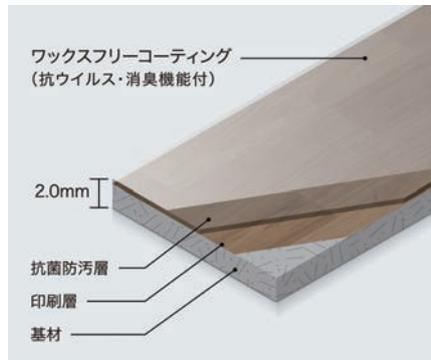
写真1 © 株式会社サンゲツ
ノンワックス床材の構造

- ア. クリア層（コーティング層）：紫外線による劣化を抑えるための透明な層
- イ. 抗菌防汚層：印刷層を守るための透明な層
- ウ. 印刷層：柄が印刷されている層
- エ. 基材：塩化ビニル他

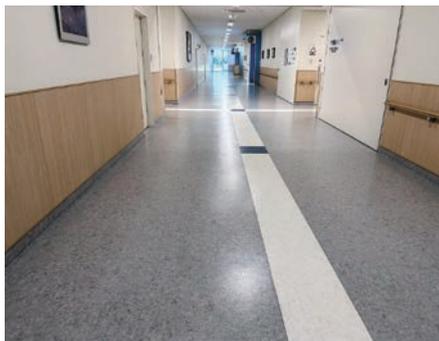
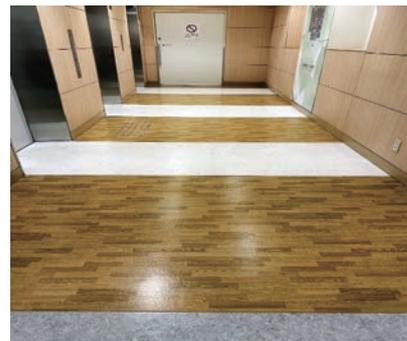
写真2 1階廊下

写真3 2階エレベータ前室

写真は、1階廊下と2階エレベータ前の様子ですが、施工から11年が経過しましたが床材の持っている光沢が維持されています。

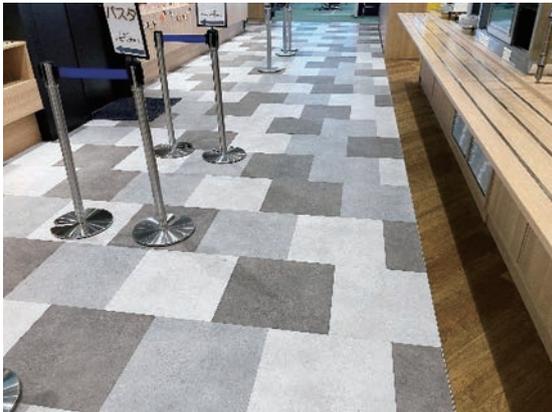
- ・コンクリート柄（3色組合せ）の置型ビニル床タイル。
- ・「ワックスフリーコーティングによって汚れが付きにくく、取れやすい。表面の拭き取りのみで汚れが除去できます。」

写真4 Aの床材設置状況

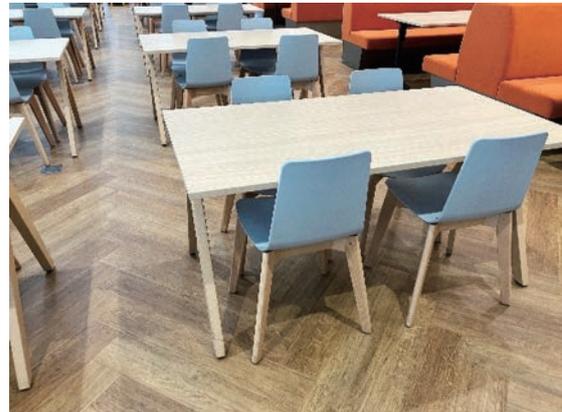
- ・木目調の置型ビニル床タイル
- ・「床材を美しく保つためには、日常のお手入れが重要です。基本的にワックスを塗布する必要はありませんが、より汚れや傷をつきにくくするために樹脂ワックスを塗布することができます。」

写真5 Bの床材設置状況

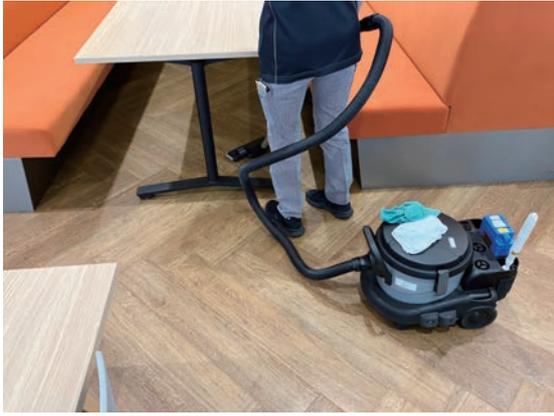
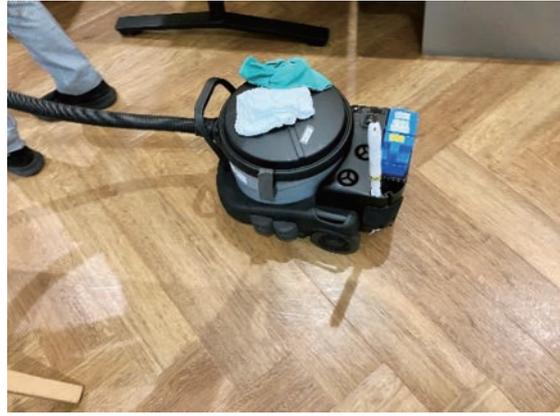
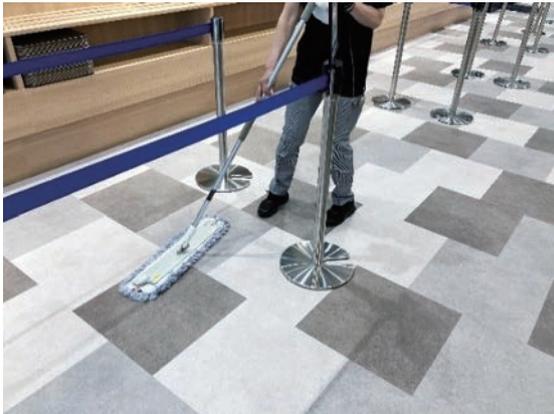
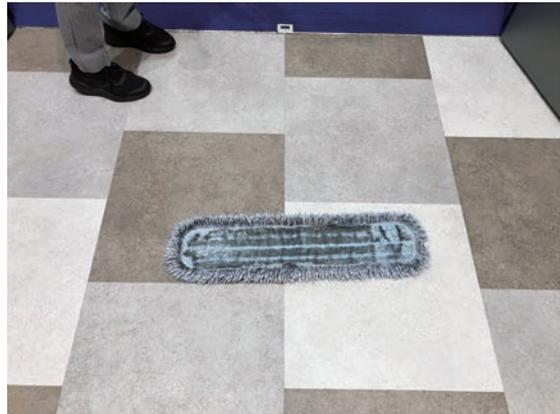
- ・床面のバキュームかけ
(ウエスを携帯し、汚れが付着している箇所を適宜拭き取り)
- ・水を含ませたモップで床面全体を拭き上げ

写真6 日常清掃の様子

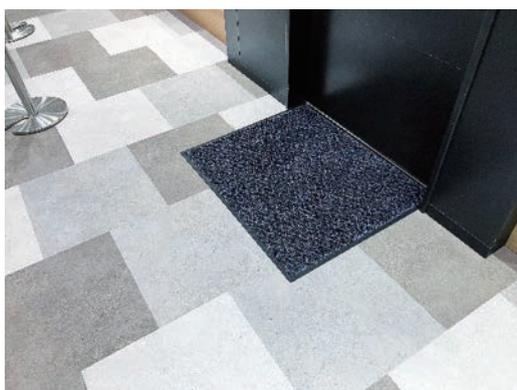
写真10 厨房出入口マット

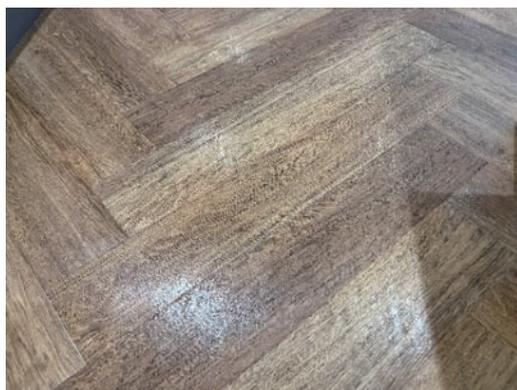
- ・竣工時の床材の状況に比べて汚れが付きやすくなってきているように感じる。特に木目調の部分については、ダークな色合いなので目立たないもののスカッフマークが除去できていない箇所がある。（当初、床材メーカーの担当者より、床材表面に傷などが入った場合には汚れが付きやすくなることのあるとの説明は受けている。）
- ・さらに年数を経て床材の傷などが増えてきた場合に、汚れの除去が次第に難しくなってくることで心配である。
- ・現状でも一部仕様外作業を実施しつつ美観を維持しているが、今後仕様外作業の頻度を増やさざるを得ない状態になるのではないかが懸念される。

写真11 施工されている床材

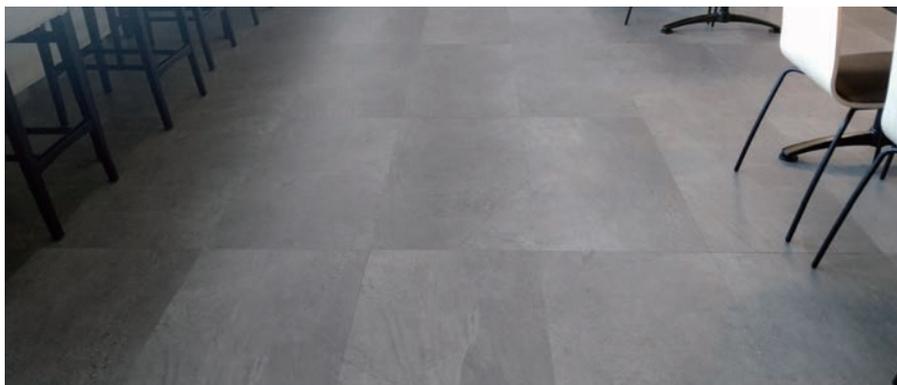
- ① 施工箇所：6階 食堂（約410㎡）
- ② 利用状況（利用人数）：1日 約350～400人
- ③ 施工経過年数：約8ヶ月
- ④ ノンワックス床材：塩化ビニル床タイル（モルタル柄）
- ⑤ 食堂周辺的环境（床材）：タイルカーペット

写真12 食堂の床材

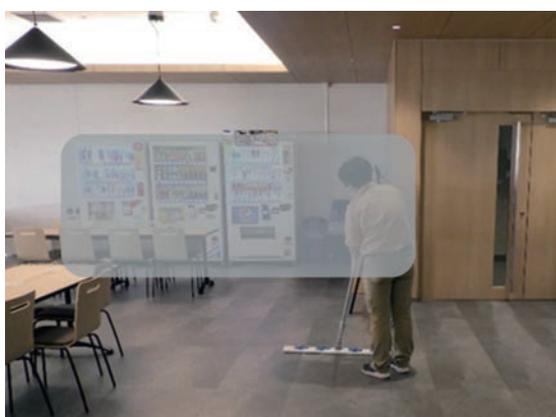
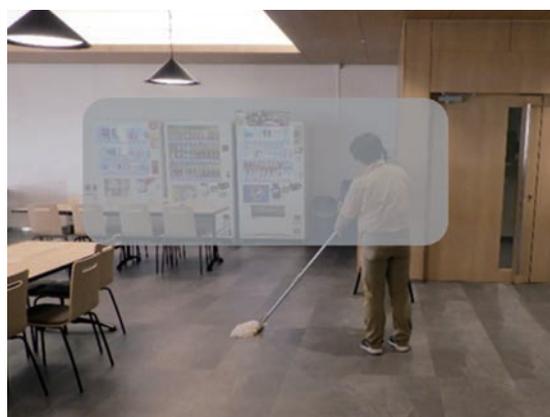
写真13、14 日常清掃（除塵・拭き上げ）

- ・頻 度：月1回
- ・作業内容：ポリッシャーによる床面洗浄（アルカリ性洗剤）。吸水後拭き上げ。
樹脂ワックスは未塗布

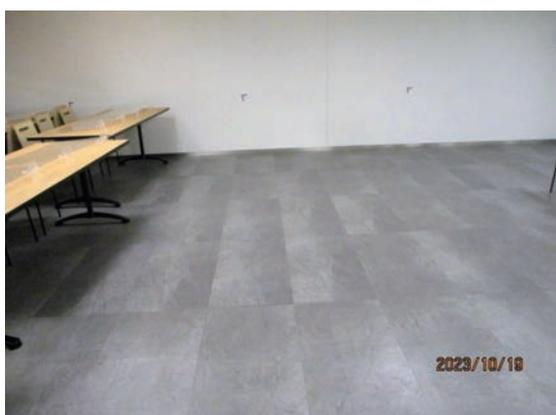
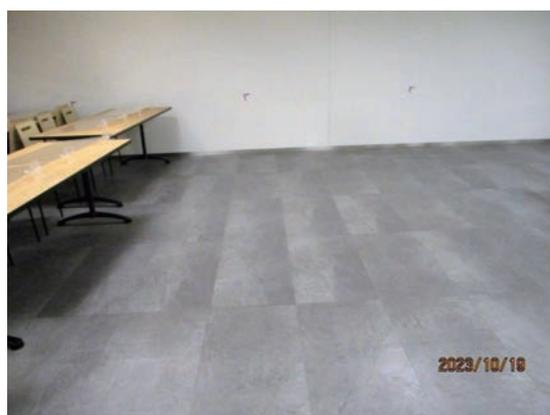
写真15、16 定期清掃（左：清掃前・右：清掃後）

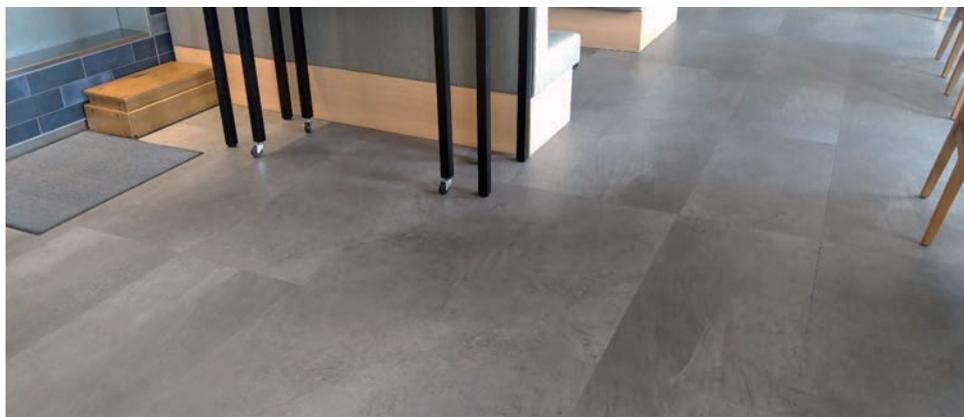
- ① 現在、仕様通り定期清掃ではワックスを塗布せずに洗浄のみ行っていますが、厨房前、配膳場付近は油汚れが少しずつ取れにくくなっている印象です（写真17）。汚染防止のためマットを敷いていますが、今後、現行の仕様でどのくらいの期間、美観が損なわれずに維持できるか懸念しています。清掃方法やコーティングが必要となる時期を見極めることが重要と考えます。
- ② ノンワックス床材は作業効率の良い素材ですが、床材表面のコーティングが経年劣化や摩耗により効果が薄れた場合、汚れの付着および除去の程度がどのように変化していくのか予想が付きません。特に油汚れへの耐性（床の傷み等）がどの程度維持できているのか経過観察することが重要と考えます。

写真17 厨房出入口（マットを敷いていますが、うっすら黒く見えます）

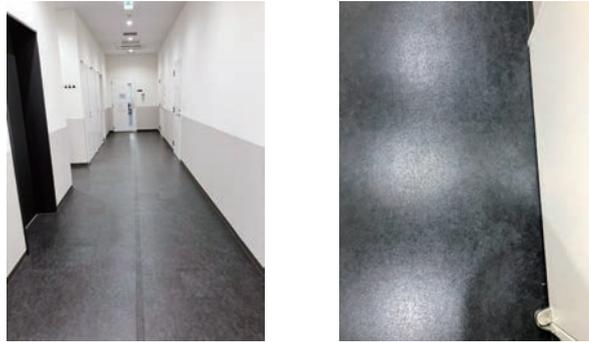
写真20、21 廊下・通路（1階部分）

- ・使用床材
塩化ビニル系ノンワックス床材
- ・清掃方法
日常清掃：ダスタークロスによる除塵、モップによる水拭き
定期清掃：ポリッシャーによる水洗いのみ
- ・現状について
色が黒基調であり、元々汚れは目立ちにくいのですが、美観維持出来ていると感じます。

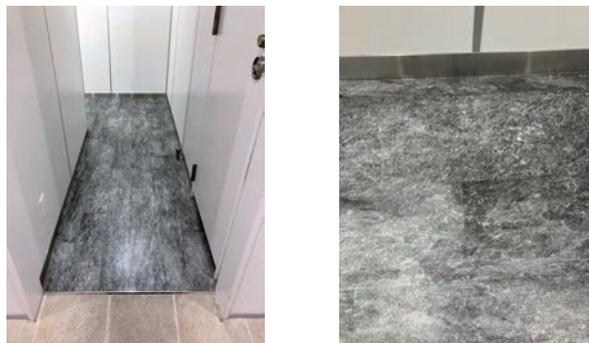
写真22、23 トイレ

- ・使用床材
塩化ビニル系ノンワックス床材
- ・清掃方法
日常清掃：ダスタークロスによる除塵、モップによる水拭き
定期清掃：ポリッシャーによる水洗いのみ
- ・現状について
意匠がまだら模様で汚れが目立ちにくいのですが、特に美観は悪くなく、このまま今の清掃方法を継続する事が良いと考えます。

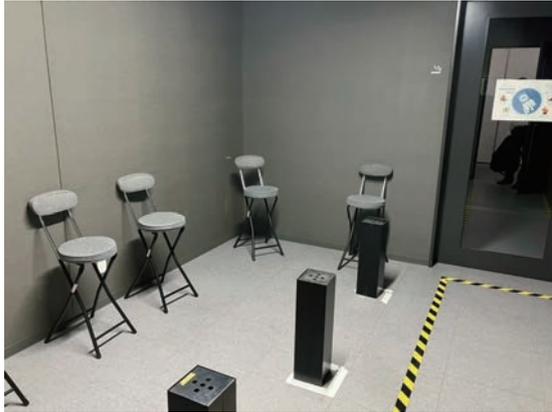
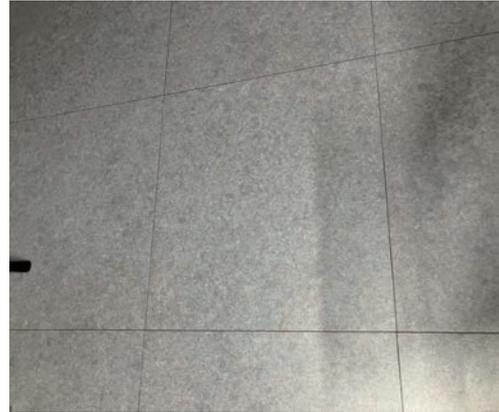
写真24、25 喫煙室

- ・使用床材
塩化ビニル系ノンワックス床材
- ・清掃方法
日常清掃：ダスタークロスによる除塵、モップによる水拭き
定期清掃：ポリッシャーによる水洗いのみ
- ・現状について
日々の日常清掃や仕様通りの定期清掃で美観は維持出来ています。

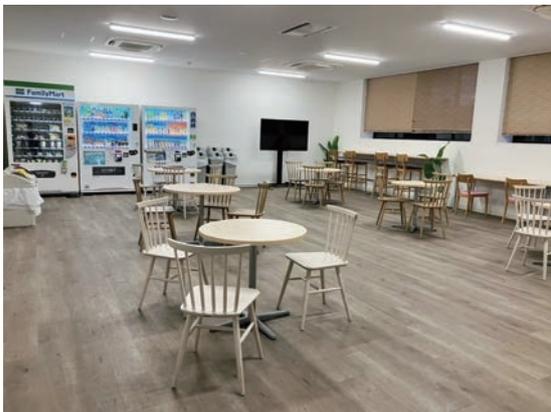
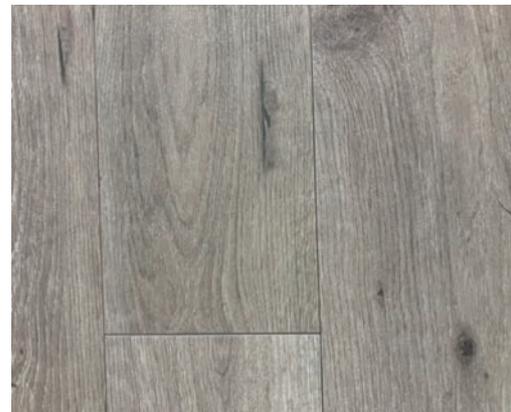
写真26、27 休憩室

- ・使用床材
塩化ビニル系ノンワックス床材（木目調）
- ・清掃方法
日常清掃：ダスタークロスによる除塵、モップによる水拭き
定期清掃：ポリッシャーによる水洗いのみ
- ・現状について
日々の日常清掃や仕様通りの定期清掃で美観は維持出来ています。

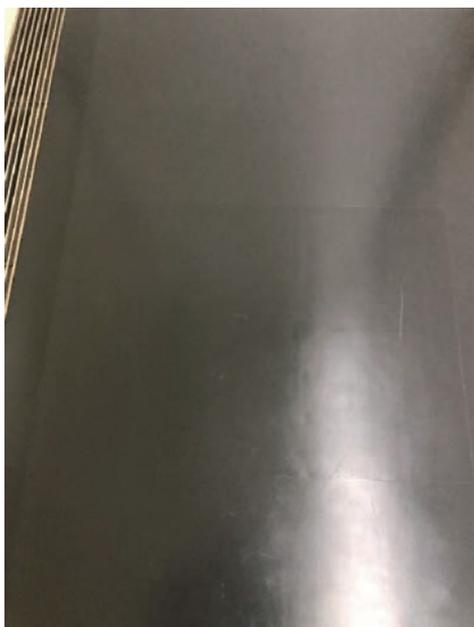
ノンワックス床材であることが判明したのが、建物竣工(2019年4月)後、約3ヶ月経った2019年7月でした。その時点で、建物引渡し前に1回と定期清掃で2回の計3回の樹脂ワックスが塗布されていました。しかも、建物引渡し前の樹脂ワックス塗布作業で、下地剤をせずに、樹脂ワックスを塗布されてしまっていたため、樹脂ワックス塗布面に直径1mmほどの凹みが頻発してしまっている状況でした。全面(約2,000㎡)を剥離作業することも考えましたが、労力・費用を鑑み断念し、定期清掃(1ヶ月に1回)にて毎回樹脂ワックスを塗布することで層を厚くし、凹みはほぼ解消されました。(写真28)

写真28 樹脂ワックス塗布面に、
若干の凹みがある

部分的な剥離作業を実施し、下地剤を塗布した上で樹脂ワックスを塗布したところ、前述の樹脂ワックス塗布面への凹みは発生しなくなりました。なお、樹脂ワックスを塗布しない箇所においては、凹みは発生しませんでした。

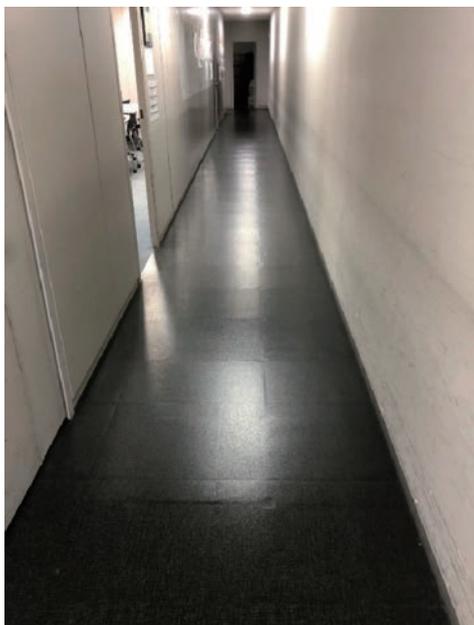
写真30 ノンワックス床敷設箇所全景
専有部内通路に敷設されています。

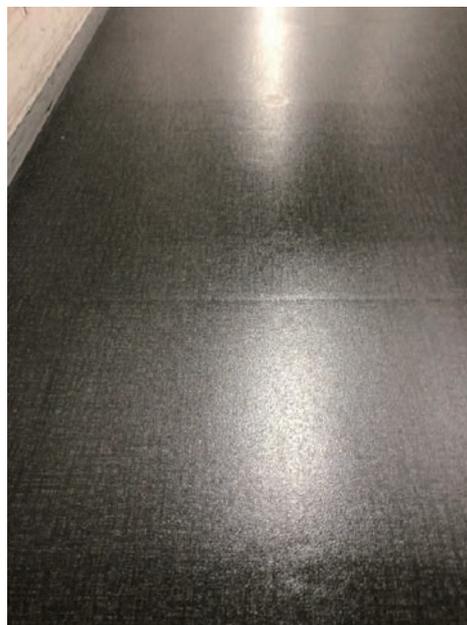
写真31 ノンワックス床拡大写真
樹脂ワックスは塗布していませんが、十分な光沢があります。

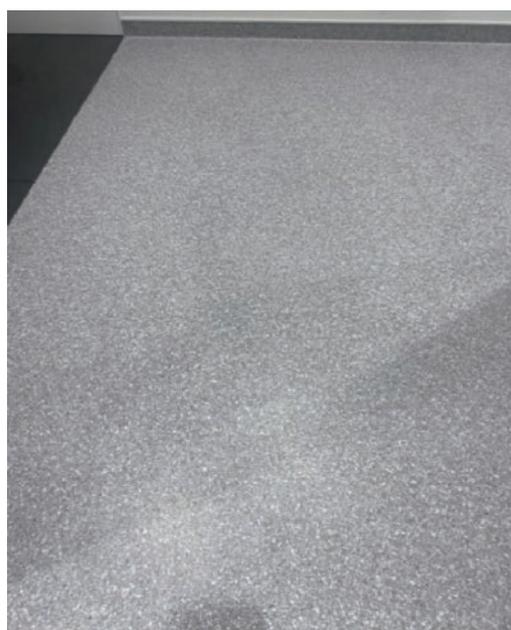
写真33 ノンワックス床拡大写真
灰色を基調とした色合いの床です。

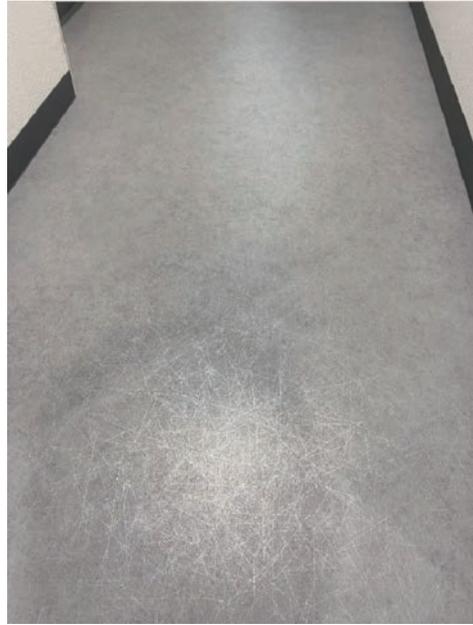
写真35 ノンワックス床拡大写真
ヒールマークは付着しませ
んが、キズは散見されます。

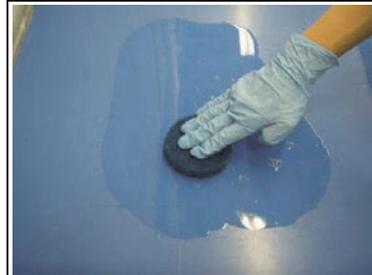
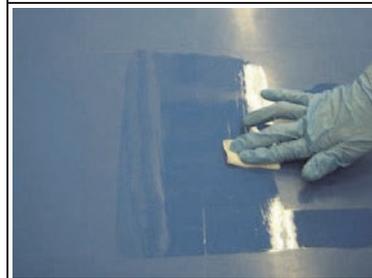
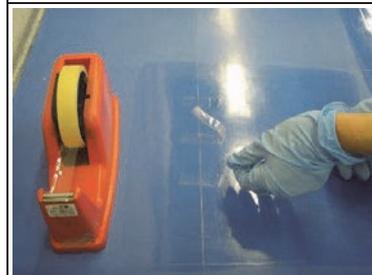
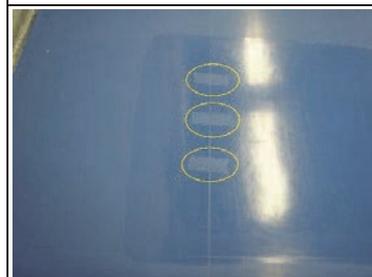
- 目立たない場所でセロハン粘着テープ*1による密着性テストを下記の手順で行います。
- 表面洗浄用アルカリ洗剤*2の希釈液を用意し、ウエスで床面に塗布してから、床面洗浄用の青パッド*3で洗剤を塗布した床面を洗浄します（手順1）。ウエスで汚水を拭き取り、ウエスで水拭きしてから床面を乾燥させます。
- 樹脂ワックス*4は、ガーゼなどを使って薄く1層塗り、自然乾燥させます（手順2）。その後、温風ドライヤーを10分程度かけて完全乾燥させます。
- 全長約10cmのセロハン粘着テープのうち長さ約5cmを塗布した床面に貼り付けて、残りの5cm部分を直角に保ち、一気に上へ引き剥がします（手順3）。
3ヶ所について密着性をテストします。

- 3ヶ所の密着性テストの結果、皮膜のはく離面積が50%未満の場合には、全面に対して塗布が可能です。はく離面積が50%以上の場合は、樹脂ワックスの塗布は推奨できません（手順4）。
「塗布不適」になった場合には、目の粗いパッドによる洗浄の効果も確認してください。

手順4 樹脂ワックス塗布の判定
はく離面積 50%未満：全面塗布可能
はく離面積 50%以上：塗布不適

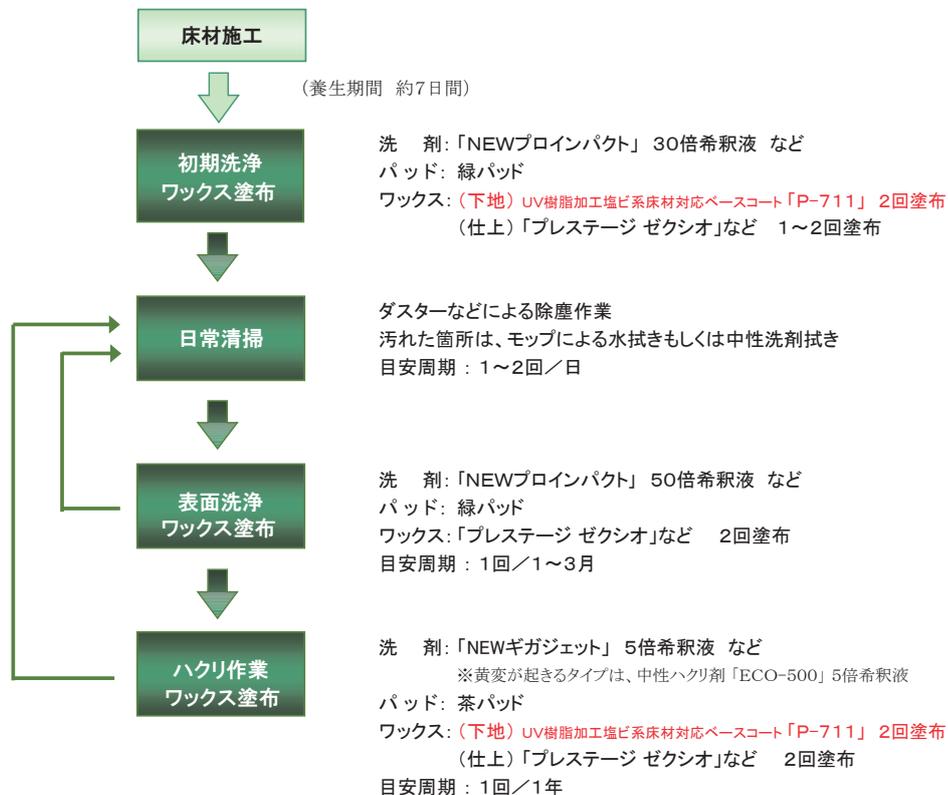
メンテナンスサイクル例

UVコーティング加工されたビニル系床材は、樹脂ワックスの密着性に優れる反面、耐水密着性に劣ります。そのため、UVコーティング層への耐水密着性に優れた樹脂ワックスの選定が必要となります。また、ハクリ方法によってはUVコーティング層がハクリ剤の影響を受け、UVコーティング層のベタツキや剥がれが起きることがあるので、必要以上に濃くしたり床面にハクリ剤を放置しない等の注意が必要となります。なお、UVコーティング加工されたビニル系床材の中には、アルカリ性ハクリ剤によって黄変(ハクリ剤中のアルカリ成分によってUVコーティング層が黄変)するものもあるので、このタイプのものは中性ハクリ剤を使用します。

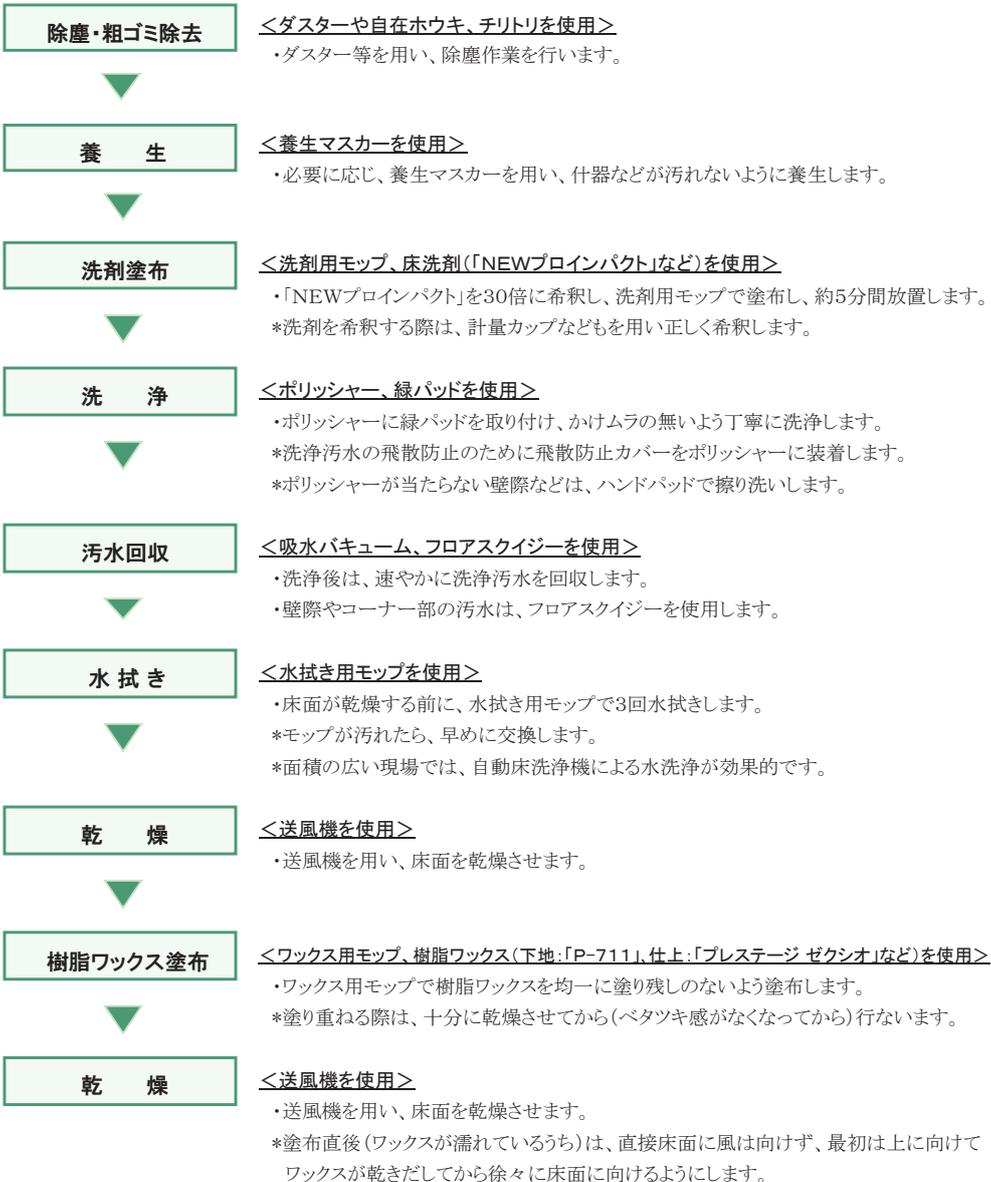
作業手順

- 床材施工後の養生期間を置いてから、本作業を行います。
- 床材表面に床材施工に用いた接着剤跡がある場合は、きちんと除去します。
- 引き渡し清掃などで既にワックスが塗布されている場合は、密着および耐水密着テストを行い、もし密着していない場合は、ハクリ作業を行ってからワックスを塗布します。
- 洗浄の際は、多少粗めのパッドを用い丁寧に洗浄します。
- 巾木に付着した洗浄汚水は、乾く前にタオルで水拭きし、拭き取ります。
- 下地に耐水密着性に優れたUV樹脂加工塩ビ系床材対応の樹脂ワックスを必ず2層塗布します。**
- ※下地剤の塗布が1層だけだと、十分な耐水密着性が得られない場合があります。

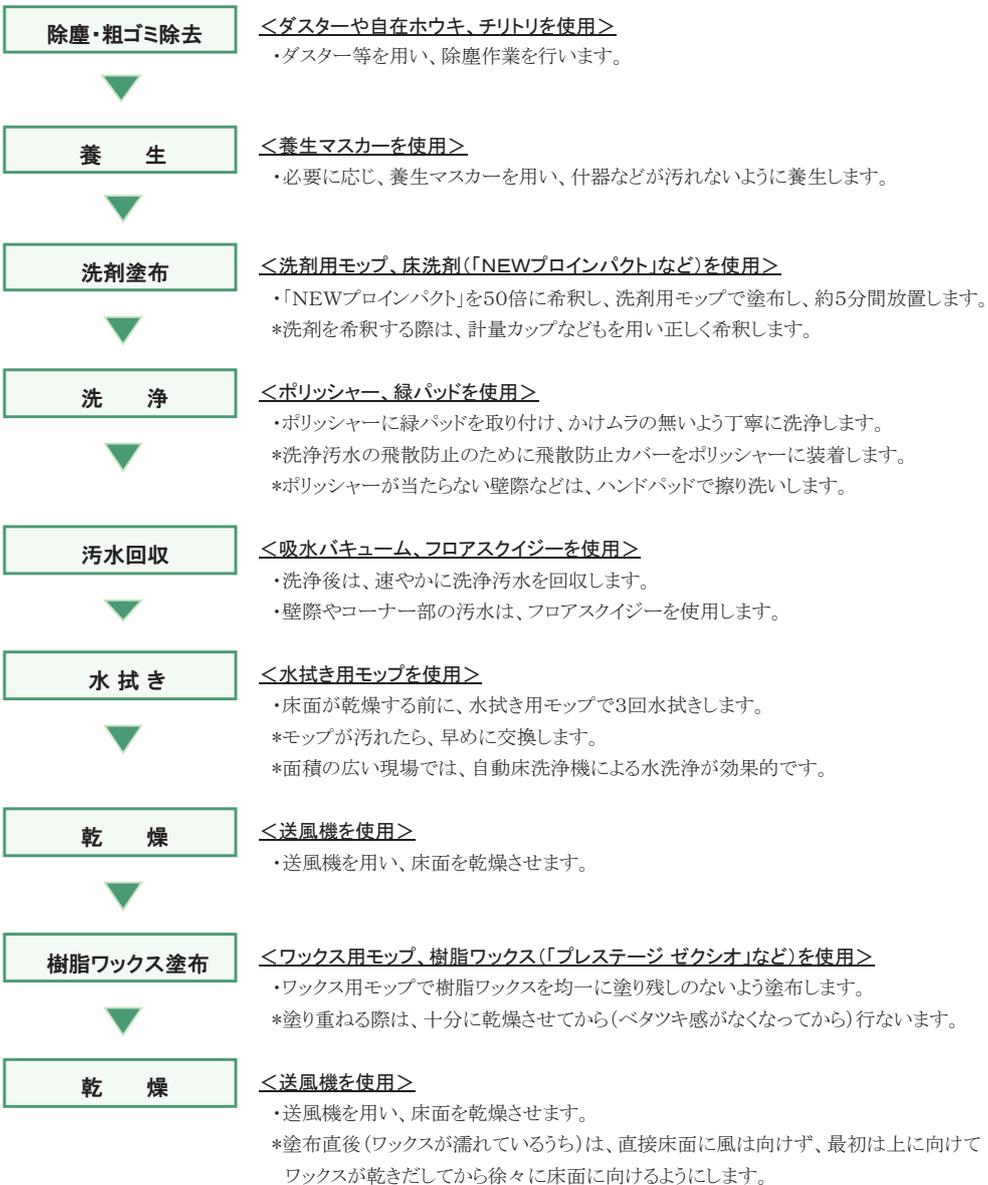
作業手順

- 光沢の低下や汚れが目立ってきたら、本作業を行います。
- 洗剤の希釈倍率を守り、洗剤や洗浄汚水を床面に長時間放置しないようにします。
※洗剤の希釈を濃くして使用したり、床面に長時間放置しますと樹脂ワックスがムラに剥がれる恐れがあります。
- ポリッシャーが当たらない壁際などは、ハンドパッドで擦り洗います。
- ポリッシャー洗浄でも落ちないヒールマーク汚れは、ハンドパッドで擦り落とします。
- 床表面が平らでなく不陸がある場合は、ポリッシャーで洗浄する際、横方向だけでなく、縦方向にも掛けます。
- 巾木に付着した洗浄汚水は、乾く前にタオルで水拭きし、拭き取ります。
- ワックスを塗り重ねる際は、十分に乾燥させてから(ベタツキ感がなくなってから)行います。

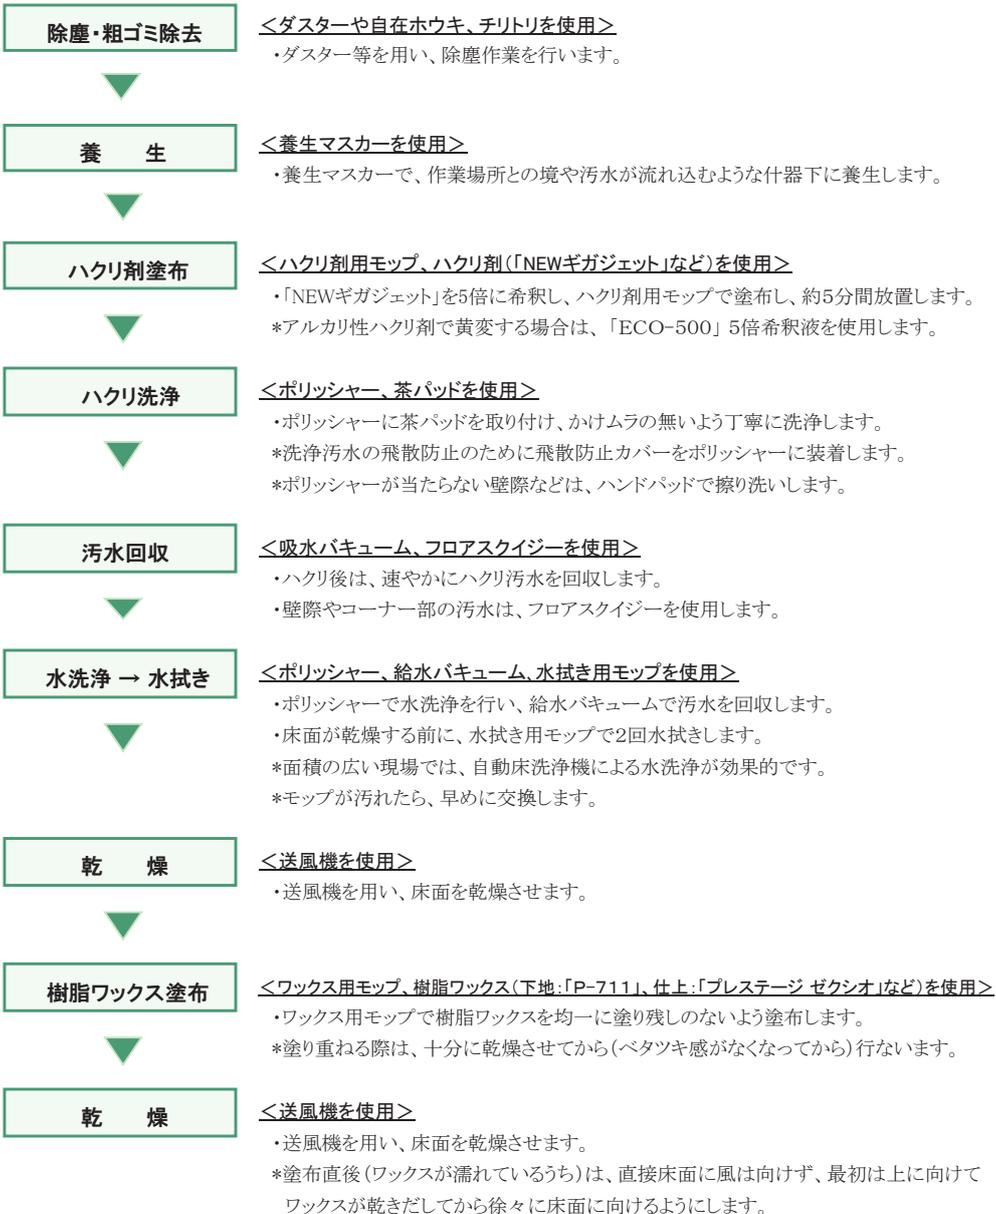
作業手順

- ハクリ作業を行わない場所との境や、什器下に汚水が流れ込んでしまう場所は、養生マスキで養生します。
- ハクリ剤により床材のUVコーティング層が侵されることがあるので、ハクリ剤の希釈倍率を守り、ハクリ剤やハクリ汚水を床面に長時間放置しない(ハクリ剤を塗布してから30分以内にハクリ汚水を回収)ようにします。
- アルカリ性ハクリ剤で黄変するタイプは、中性ハクリ剤を使用します。
※事前にハクリ剤による黄変の有無などを確認し、ハクリ剤を選定します。
- ハクリ剤で床材のUVコーティング層のベタツキが起きた場合は、十分に水洗浄を行い、ベタツキが収まるまで乾燥させます。
- ワックスを塗り重ねる際は、十分に乾燥させてから(ベタツキ感がなくなってから)行います。
- 下地に耐水密着性に優れたUV樹脂加工塩ビ系床材対応の樹脂ワックスを必ず2層塗布します。
※下地剤の塗布が1層だけですと、十分な耐水密着性が得られない場合があります。
