二酸化炭素消火設備に係る

安全管理マニュアル

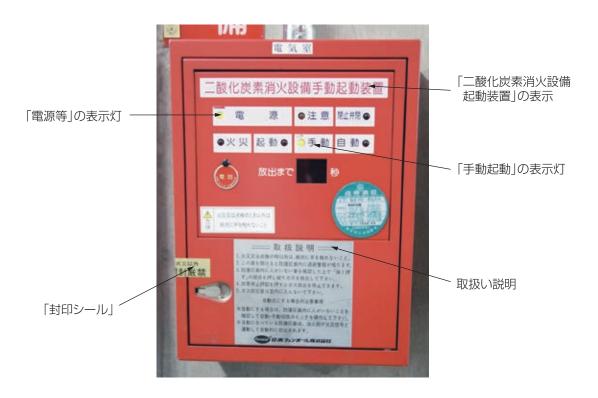
写真1 起動装置(操作箱)の外観

普通、起動装置は防護区画の出入口近くに設けられています。これは操作する者が、防護区画内を容易 に確認することができ、かつ内部に人がいる場合は容易に緊急避難ができるからです。

また、起動装置には、『防護区画の名称、取扱方法、保安上の注意事項』が表示されているので、それを読めば、誰でも使用方法が判るようになっています。例えば、『火災のとき、扉を開くと警報が鳴ります。 防護区画内に人がいないかを確認したうえで、操作箱内の押しボタンを押してください。火災のとき以外は起動ボタンに手を触れないでください。』というような注意書きがあります。(写真 1 「起動装置(操作前)の外観」を参照)

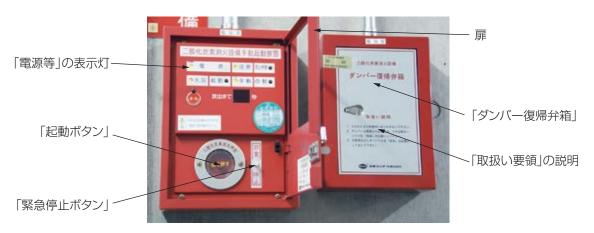
写真2 手動起動装置の扉開放状態

火災が発生すると、防護区画の出入り口近くに設けられている手動起動装置(操作箱、赤色塗装)の扉を 開きます。(**写真2**「**手動起動装置の扉開放状態**」を参照)

すると、音響装置(音声警報スピーカー)が自動的に作動し、エンドレステープによりサイレン音が断続して、2回鳴った後、「火事です。二酸化炭素を放出しますから、室外に退避してください!」というアナウンスが繰り返されます。

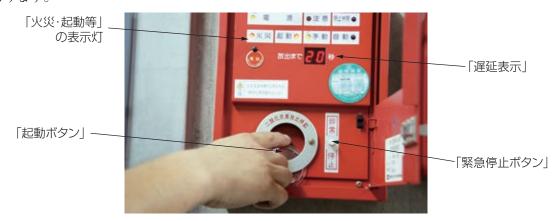
写真3 起動ボタンの操作と遅延時間表示

次に、防護区画内に人がいないことを確認してから、操作箱内の起動ボタンを押すと、自動的に開口部や扉などが閉鎖されます。いわゆる、シャッター等を閉鎖するとともに、換気装置も自動停止し、換気口(ダンパー)も閉鎖します。防護区画を閉鎖状態にし、起動ボタンを押しながら、遅延装置により「20秒」

以上経過すると、噴射ヘッドより二酸化炭素が放出され、赤色文字の放出表示灯が点灯する仕組みになっています。(写真3「起動ボタンの操作と遅延時間表示」及び写真4「赤色文字の放出表示灯」を参照) なお、起動ボタンは有機ガラスで保護してありますので、強く押し、ガラスを破壊してボタンを押すことになります。

間違って起動ボタンを押した場合は、遅延時間内であれば、同一の場所にある独立した緊急停止押しボタンを押すことにより、二酸化炭素の放出を止めることができます。(**写真3**「**起動ボタンの操作と遅延時間表示**」を参照)

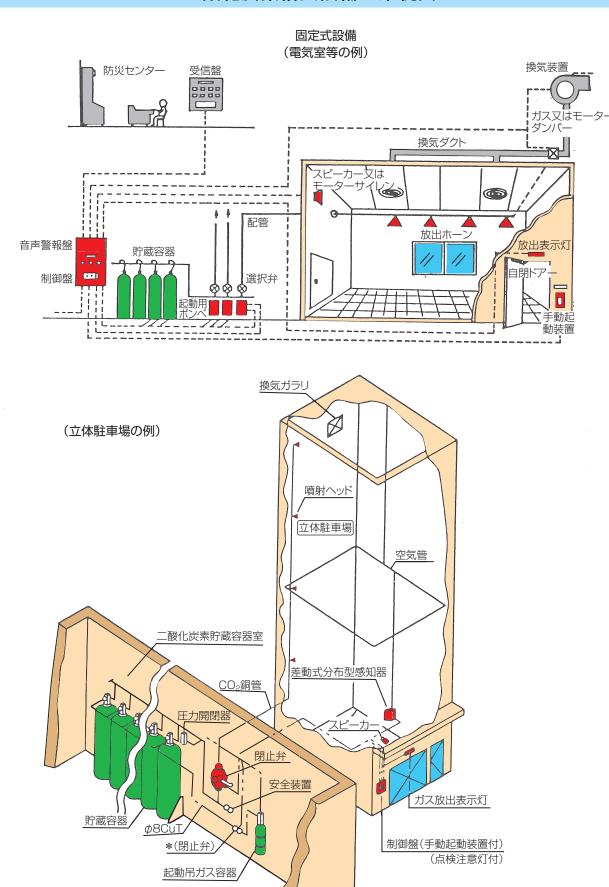
二酸化炭素消火設備の系統図

*主管に設けない場合必要

全域放出方式二酸化炭素消火設備というのは、密閉に近い状態に区画した「**防護区画**」の全域に二酸化 炭素を均一に放出して、いわば部屋全体の酸素濃度を低下させて消火する方式をいいます。この方式は、 制御盤、起動装置、音声警報装置、噴射ヘッド、選択弁、二酸化炭素貯蔵容器(ボンベ)、配管類等から構 成されています。(15ページの「二酸化炭素消火設備の系統図」を参照)
