ビルメンテナンス業
ヒヤリ・ハット報告シート 1

タイトル	出入口通路、縞鋼板滑り止め対策
いつ	2023年 2月 20日（月）午後 21時 30分ごろ
どこで	ビルエントランスの縞鋼板スロープ

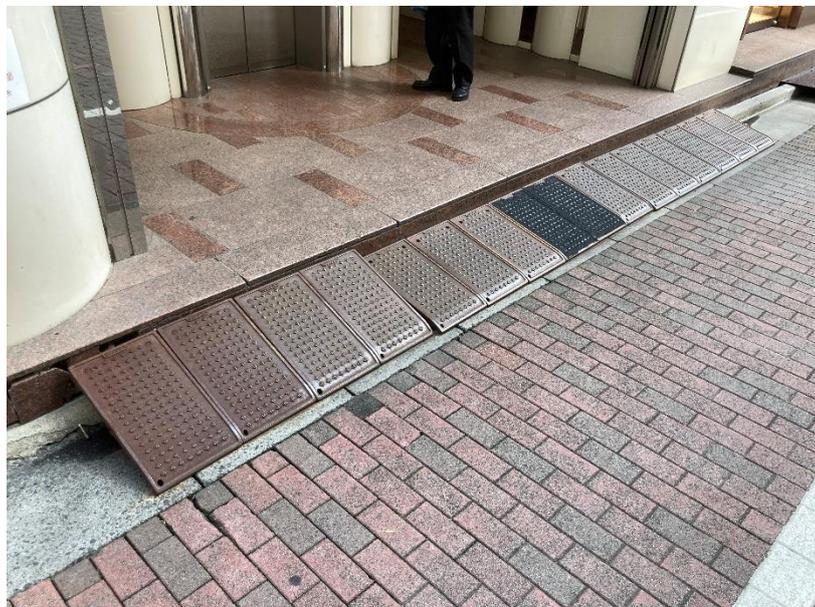
施工工事 前

どういう作業、動作をしていた時に・どんな場面で
雨天時にテナントがお客様を送迎中、縞鋼板で滑り捻挫しかけた。

ヒヤッとした・ハットしたこと
女性でハイヒール等を履くため、滑り転倒をしやすい。
滑ったときには怪我に直結する可能性が高く危険な状態。

縞鋼板は濡れると滑りやすい。
