ビルメンテナンス業
ヒヤリ・ハット報告シート 1

タイトル	排水バルブ操作時 転落のおそれ
いつ	2024年 4月 8日 (月) 午後 23時 30分ごろ
どこで	防油堤 排水ピット

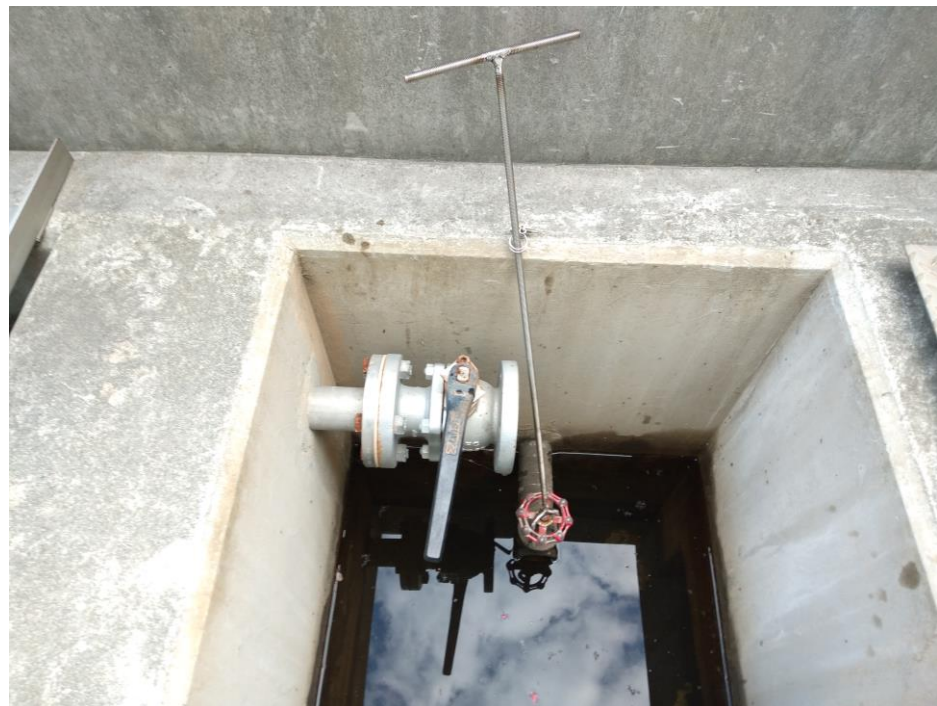
イラスト・写真

どういう作業、動作をしていた時に・どんな場面で
防油堤 排水ピット内底部バルブ操作時に

ヒヤッとした・ハットしたこと
体勢が崩れピット内に転倒しそうになった。

原因
排水バルブがピット底部
にあり手が届かない為、
不安定な姿勢で操作し
た。

対策
バルブ操作用ハンドルを
作製しピット内に設置。
